Dokumentation: **Untersuchung auf Fledermausaktivität und Gebäudebrüter**
Auftraggeber: ERLBAU GmbH & Co. KG
Datum: 27.02.2017
Bearbeitung: Dipl. Biol. Miriam Koblofsky
 Dipl. Biol. Stefanie Weigl

Ausgangssituation

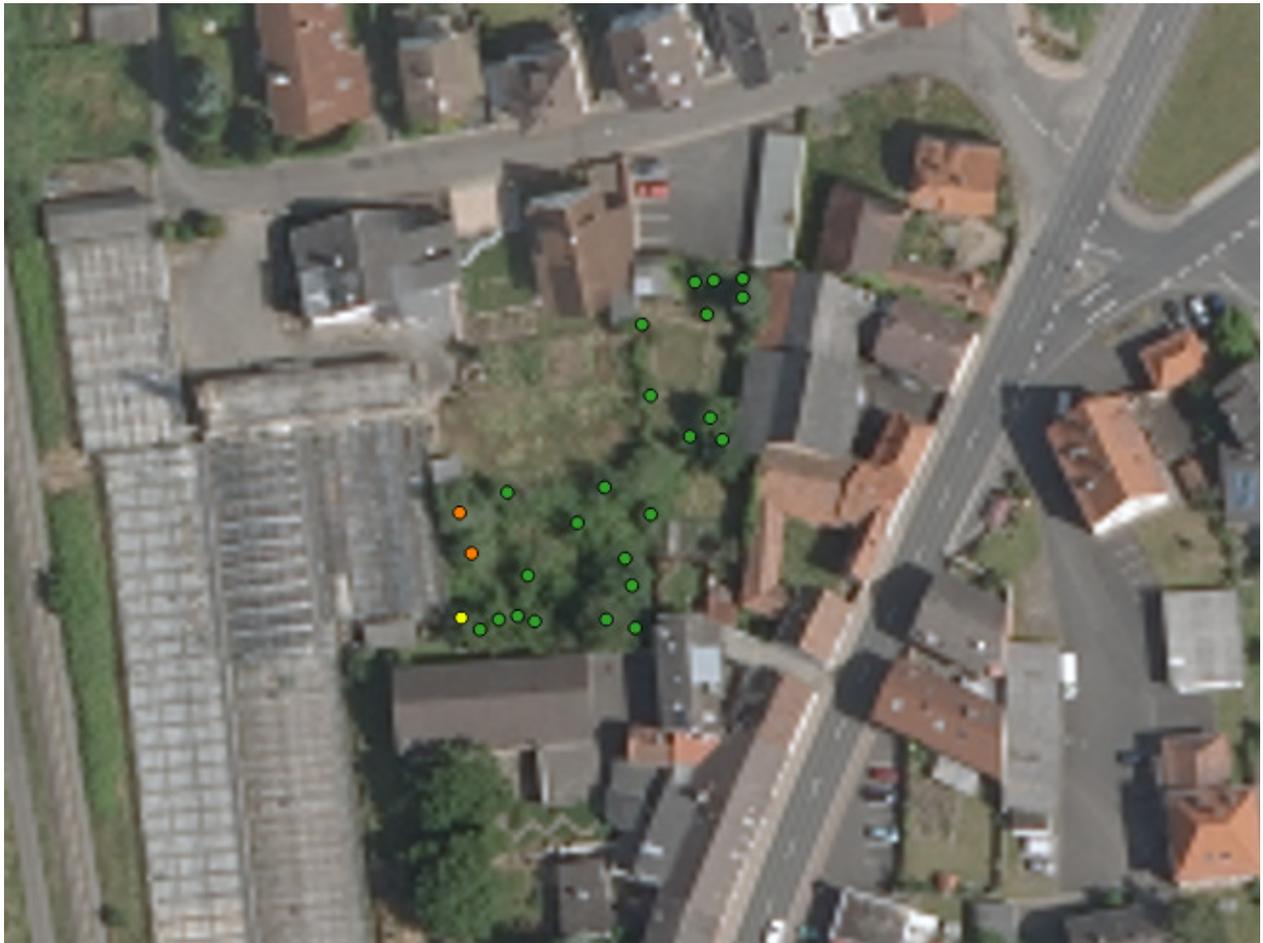
Die Gehölze wurden vom Boden aus auf Höhlen, Spalten und weitere als Quartier geeignete Strukturen untersucht (Abbildung 2). Von den begutachteten Bäumen wies ein Baum eine Höhle auf. Die Höhle war vor der Kontrolle jedoch so stark von Brombeeren eingewachsen, dass ein Einflug für Vögel und Fledermäuse nicht gegeben war. Die Höhle wurde mit einem Endoskop untersucht und anschließend verschlossen (Abbildung 3), da nach dem Freischneiden der Anflug gewährleistet war.

Zwei Bäume konnten bei den Begehungen am 17.01. und 18.01. nicht kontrolliert werden, da sie völlig von Brombeeren eingewachsen und deshalb nicht zugänglich waren (Abbildung 4). Die beiden Bäume wurden am 16.02.2017 begutachtet. Ein Baum hatte Höhlen, die verschlossen wurden um eine Nutzung nach dem Freischneiden zu vermeiden.

Abbildung 2: Bäume im Geltungsbereich. Grün dargestellt sind Bäume, für die keine artenschutzrechtlichen Bedenken bestehen. Gelb dargestellt ist ein Höhlenbaum, der verschlossen wurde. Orange dargestellt sind Bäume, die aufgrund des Brombeeraufwuchses während der ersten Begehung nicht kontrollierbar waren und am 16.02.2017 nachkontrolliert.

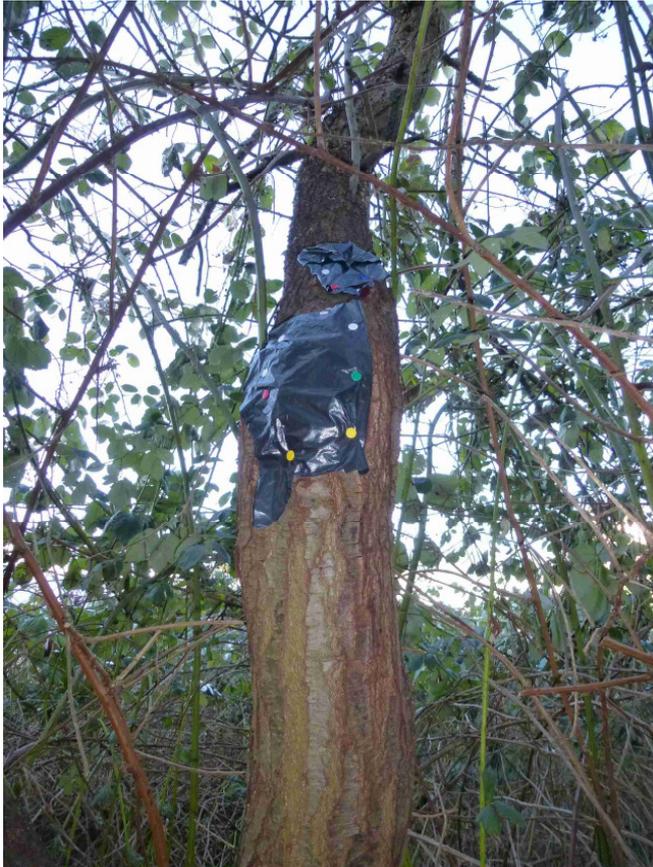
Abbildung 3: Höhlenbaum, der vor der Kontrolle nicht als Quartier geeignet war, dann sicherheitshalber verschlossen wurde, da der Anflug freigeschnitten wurde.

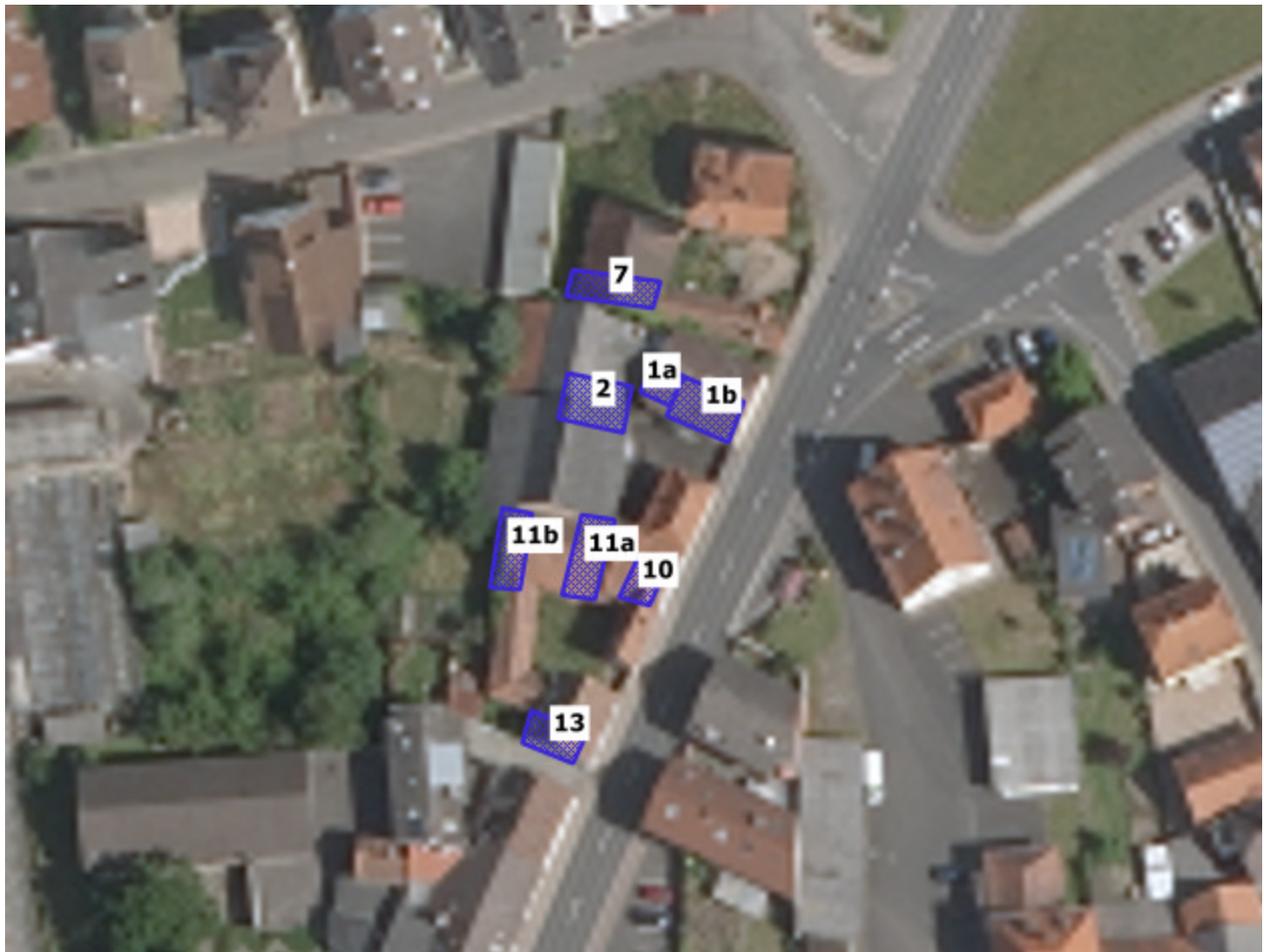
Bei der Begehung wurden in keinem potenziellen Winterquartier (unterirdische Gebäudeteile) Fledermäuse oder Spuren von Fledermäusen (Kot) erfasst.

Abbildung 5: Die untersuchten Gebäude im Geltungsbereich. Dunkelblau sind als Winterquartier geeignete Keller. Die Nummern entsprechen der Spalte „Id“ aus Tabelle 1.

- Die Häuser mit potenziellen Winterquartieren, sind nur in der Zeit von Mitte September bis Ende Oktober oder Mitte März bis Mitte April bei anhaltend warmer Witterung abzureißen. Die Keller sind vorher auf überwinternde Fledermäuse zu kontrollieren.

- Wahlweise können die Winterquartiere im August von einem Fledermausexperten auf Fledermäuse kontrolliert und danach dicht verschlossen werden, so dass keine Überwinterung von Fledermäusen stattfinden kann. Danach können alle Gebäudeteile (ober- und unterirdische) während der Wintermonate gemeinsam abgerissen werden.

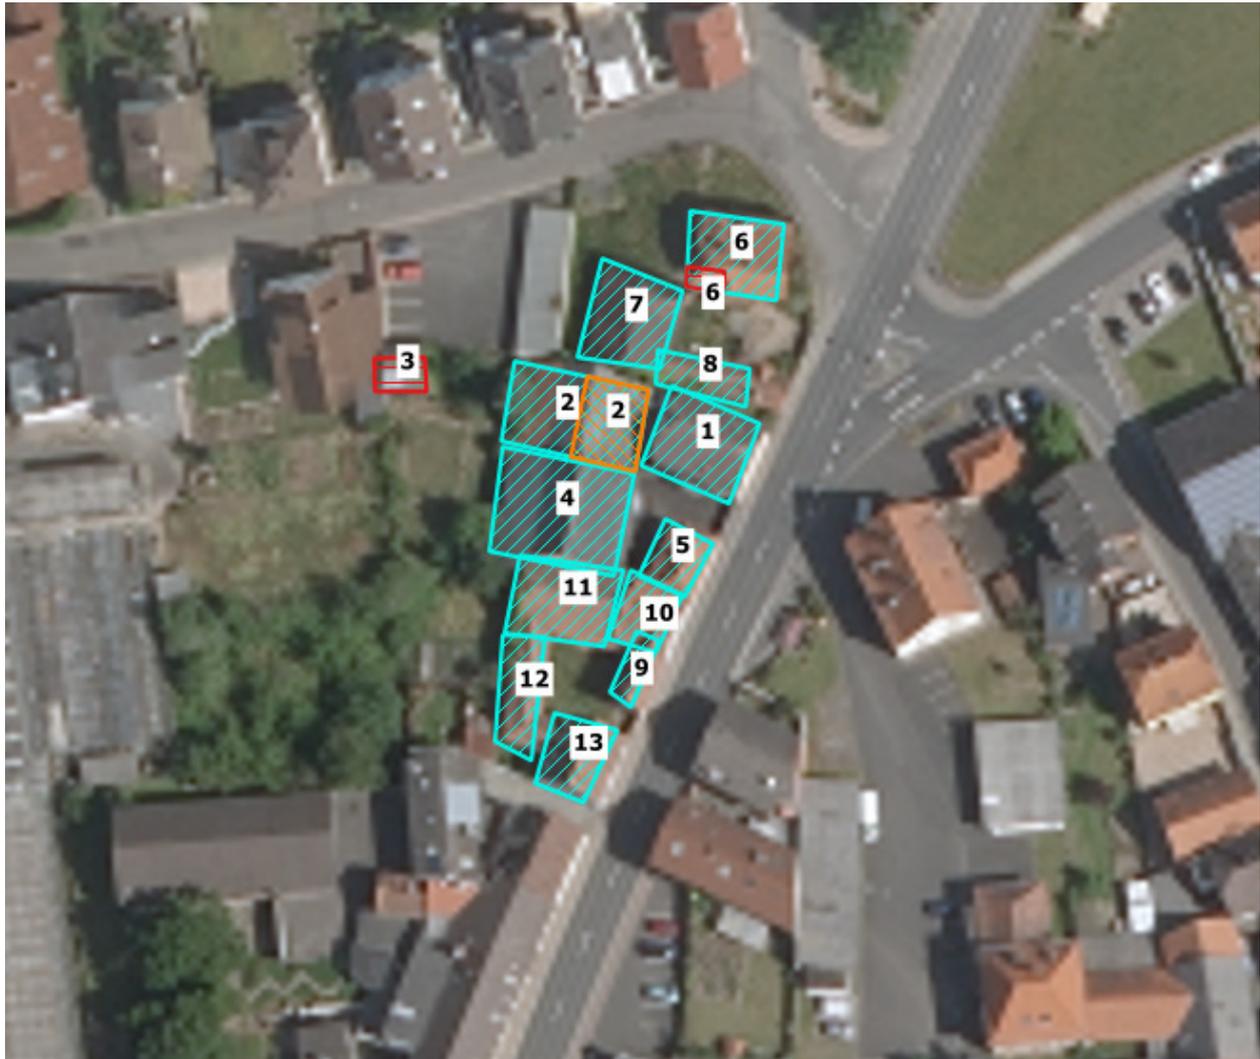
Die Dachböden sind potenziell als Einzel- und Zwischenquartier geeignet. Jahreszeitlich bedingt können dort aktuell keine Tiere gefunden werden. Es wurde daher nach Nutzungsspuren (Kot, Verfärbungen am Holz, Totfunde etc.) gesucht. Es wurde in einer Scheune (Abbildung 5, Nr. 12) Fledermauskot gefunden. Da es sich um alten Kot handelt, kann durch diesen Fund nicht auf eine aktuelle Nutzung geschlossen werden.

Abbildung 5: Die untersuchten Gebäude im Geltungsbereich. Hellblau sind als Sommer- und Zwischenquartier geeignete Dachböden, rot gestreift sind ein Keller und eine Garage, die nicht als Quartier geeignet sind. Orange ist eine Scheune, die aufgrund baulicher Mängel nicht vollständig begehbar war. Die Nummern entsprechen der Spalte „Id“ aus Tabelle 1.

- Der nicht begangene Gebäudeteil der Hauptstraße 40 muss nach vorheriger Absicherung durch den Auftraggeber nochmals kontrolliert werden.
- Der Abriss oberirdischer Gebäudeteile (ausgenommen potenzielle Winterquartiere) ist außerhalb der Fortpflanzungszeit von Fledermäusen und Vögeln, d.h. in der Zeit von Anfang Oktober bis Ende Februar, durchzuführen. Andernfalls ist vor Beginn der Arbeiten nachzuweisen, dass keine Vögel im Baufeld brüten und keine Fledermäuse betroffen sein können (wird jedoch aufgrund der schwierigen Zugänglichkeit und der unsicheren Prognose nicht empfohlen).

Als Ausgleich für die verlorenen Sommer- und Zwischenquartiere wird die Anbringung von Fassadenkästen verschiedener Bauweisen an den Neubau vorgeschlagen. Anzahl, Typ und Art der Anbringung sind mit der Unteren Naturschutzbehörde vor Baubeginn zu klären.

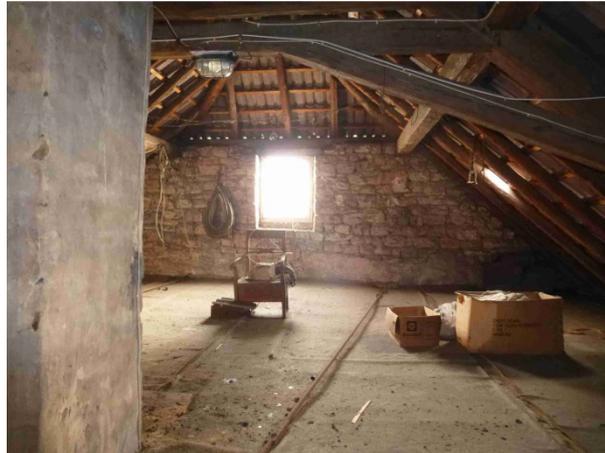
Id	Gebäudeteil	pot. Quartier	Kommentar	Adresse
1	Dachboden	SQ/ZQ	Taubenschlag war nicht begehbar	Hauptstraße 40
1a	Kohlekeller	WQ	Spalten, Einflug über Fenster und Türe, Eignung als Winterquartier	Hauptstraße 40
1b	Gewölbekeller	WQ	Einflug möglich, einige Spalten, Eignung als Winterquartier	Hauptstraße 40
2	Dachboden	SQ/ZQ	nicht vollständig begehbar, ein Teil des Gebäudes wurde vom Eigentümer als nicht sicher eingestuft, zugig, Eignung als Einzel- und Zwischenquartier	Hauptstraße 40
2a	Keller	WQ	Einflug möglich, einige Spalten, Eignung als Winterquartier	Hauptstraße 40
3	Garage	---	Garage, keine Strukturen für Fledermäuse	Hauptstraße 40
4	Dachboden	SQ/ZQ	Eignung als Einzel- und Zwischenquartier	Hauptstraße 40
5	Dachboden	SQ/ZQ	Eignung als Einzel- und Zwischenquartier,	Hauptstraße 40

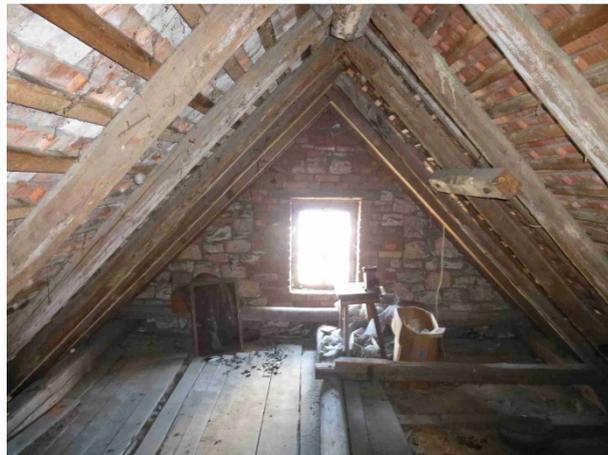
6	Dachboden	SQ/ZQ	bedingt als ZQ geeignet	Hauptstraße 38
6	Keller	---	Einflug sehr schlecht möglich, Spinnweben, keine Nutzung	Hauptstraße 38
7	Dachboden	SQ/ZQ	zugig, bedingt als Einzel- und Zwischenquartier geeignet	Hauptstraße 38
7	Keller	WQ	mäßig viele Spalten, Kot wegen Verschmutzung schwer erkennbar, Eignung als Winterquartier	Hauptstraße 38
8	Dachboden	SQ/ZQ	nicht begehbar, nicht auf Kot nicht kontrollierbar aber für Wochenstube zu offen, Eignung als Einzel- und Zwischenquartier	Hauptstraße 38
9	Dachboden	SQ/ZQ	Marder, gute Eignung als Einzel- und Zwischenquartier, keine Anzeichen auf eine Wochenstube	Hauptstraße 42
10	Dachboden	SQ/ZQ	Marderspuren, Wespen, Eignung als Einzel- und Zwischenquartier	Hauptstraße 42
10	Keller	WQ	viele Spinnweben, geringe Eignung als Winterquartier	Hauptstraße 42
11	Dachboden	SQ/ZQ	Zwischenböden nicht begehbar, sehr offen, Eignung als Einzel- und Zwischenquartier	Hauptstraße 42

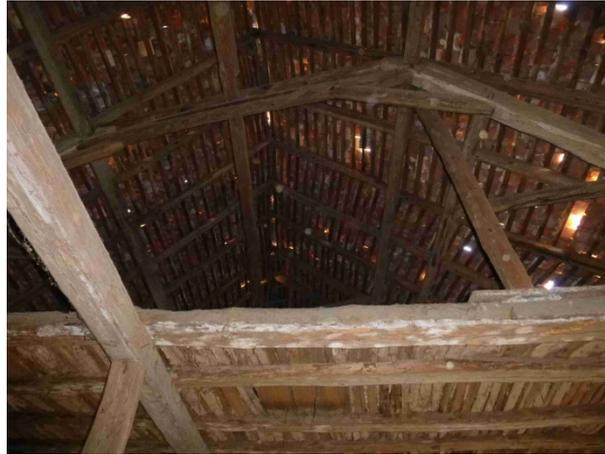
11b	Keller	WQ	wenige Spalten, Eignung als Winterquartier	Hauptstraße 42
11a	Keller	WQ	oberirdischer Kohlekeller, mäßig viele Spalten, Eignung als Winterquartier	Hauptstraße 42
12	Dachboden	SQ/ZQ WQ	alter Kot einer größeren Fledermausart (Großes Mausohr aufgrund feinkrümeliger Struktur ausgeschlossen), Hühnerstall mit Steinmauer und Spalten als Winterquartier geeignet	Hauptstraße 42
13	Dachboden	SQ/ZQ	Marderspuren, zugig aber Eignung als Einzel- und Zwischenquartier	Hauptstraße 42
13	Keller	WQ	einige Spalten, Eignung als Winterquartier	Hauptstraße 42
